**SPECIÁLNÍ BEZPEČNOSTNÍ INSPEKCE  
NA VYBRANÝCH LOKALITÁCH V JIHOMORAVSKÉM  
KRAJI**

ROAD SAFETY INSPECTION IN THE SOUTH MORAVIAN REGION

**DIPLOMOVÁ PRÁCE**

Bc. Erika Brodňanská

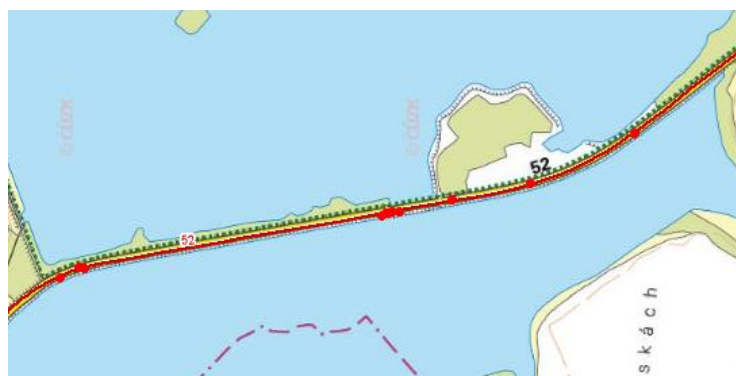
Najpočetnejším druhom nehody bola zrážka s idúcim nekoľajovým vozidlom, ktoré sa kumulujú v oblúku na začiatku úseku a potom približne v strede úseku v mieste prelivu. Opakovala sa tu tiež zrážka s pevnou prekážkou (zvodidlo na rôznych miestach).

**Obrázok 1.1.4: Miesto kumulácie zrážok**

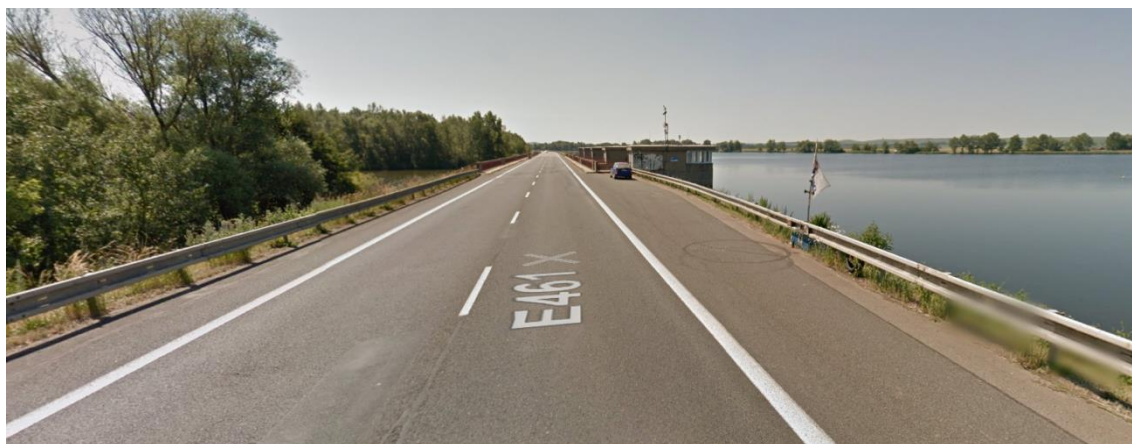
Väčšina (64 %) nehôd boli nehody s hmotnou škodou, avšak boli tu 2 usmrtené osoby a 3 osoby ťažko zranené. Ľahko zranené boli 3 osoby. K obidvom smrteľným nehodám došlo v mieste prelivu a dôvodom oboch bola chyba pri predchádzaní vozidla (v jednom prípade to bolo prehliadnutie vozidla, ktoré už predchádza a v druhom prípade to bolo ohrozenie protiidúceho vodiča pri predchádzaní).

**Obrázok 1.1.5: Miesto smrteľných nehôd**

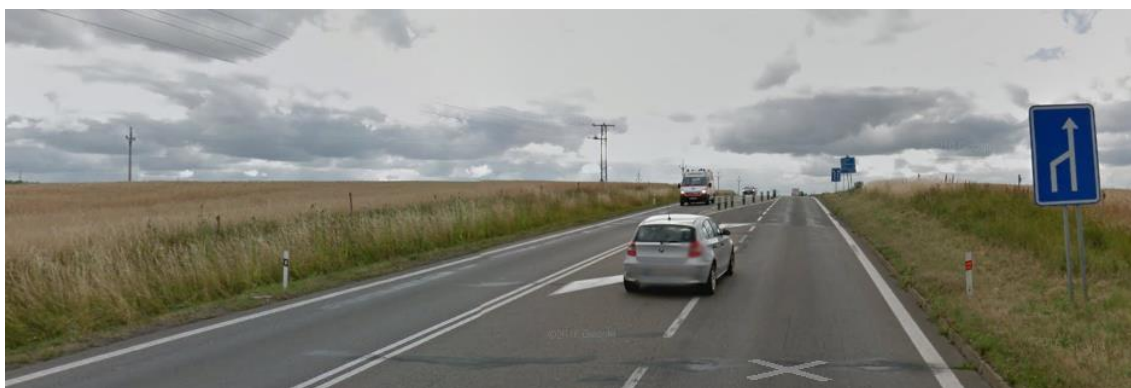
Najpočetnejší druh nehody je zrážka s idúcim niekoľajovým vozidlom, ktoré sa stali hlavne v oblasti križovatky a ďalším kritickým miestom je oblasť zbiehania jazdných pruhov do jedného. Ďalšími druhmi nehôd bola zrážka s lesnou zverou a rovnaký počet zrážok bol s pevnou prekážkou v blízkosti križovatky, kde jej druh nie je presne určený, ale jedná sa o prekážky typu smerový stĺpik, dopravná značka apod. Ďalej došlo k jednej havárii a jedenkrát sa jednalo o iný druh nehody.

**Obrázok 1.3.4: Zmenšenie počtu jazdných pruhov (Google, 2014)**

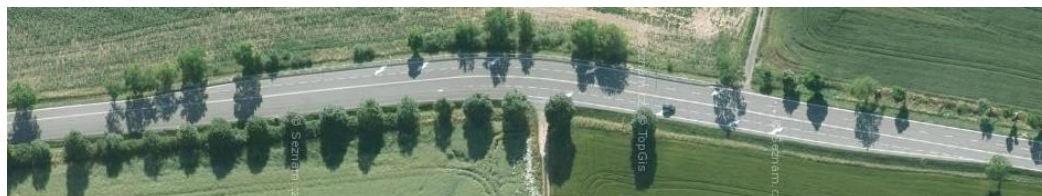
V roku 2015 bolo v tomto úseku upravené vodorovné dopravné značenie, ktoré pozostávalo zo zníženia počtu pruhov na horizonte a úpravy povrchu vozovky.

**Obrázok 1.4.4: Pôvodný stav úseku 4**

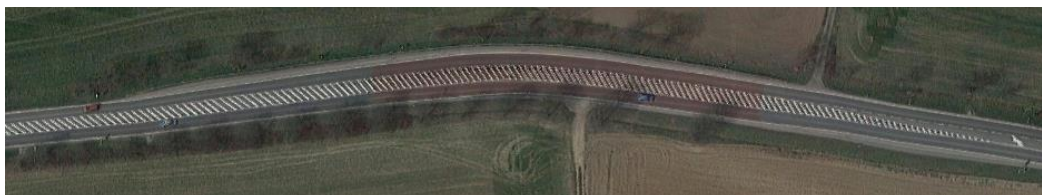
**Obrázok 1.4.5: Nový stav úseku 4**

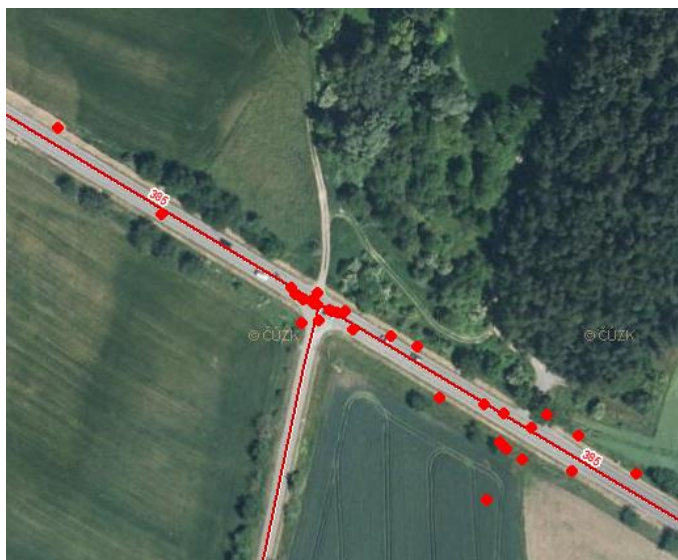
Najväčší počet nehôd podľa druhu nehody sa stal ako zrážka s idúcim niekoľajovým vozidlom (takmer 60 %) a ich hlavnou príčinou je najčastejšie nedodržanie bezpečnej vzdialenosti za vozidlom (24 %). Takéto zrážky sa udiali plošne po celom úseku, no kumulujú sa najmä v oblasti križovatky s cestou III/3861.

**Obrázok 1.5.4: Kumulácia nehôd na križovatke**

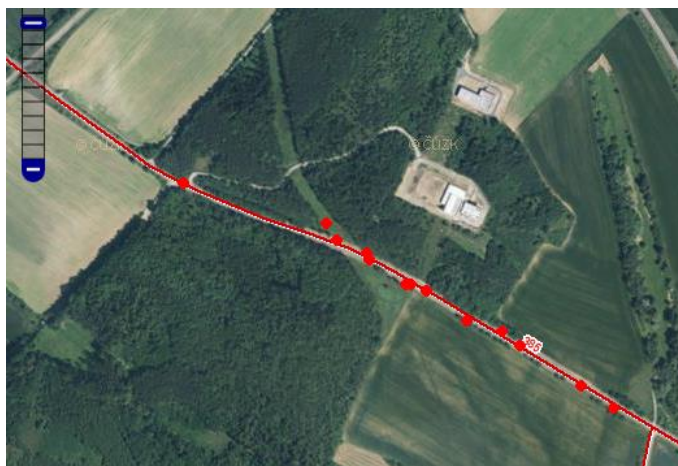
Markantný je aj počet zrážok s lesnou zverou (takmer 16 %), ktoré sa každoročne opakujú a dejú sa najmä v noci. Sú lokalizované hlavne pred/za lesom z jednej strany. Častými nehodami sú tiež havárie a zrážky s pevnou prekážkou (prekážky sú rôzneho druhu a nie sú sústredené na jednom mieste).

Obrázok 1.5.5: Miesta zrážok s lesnou zverou

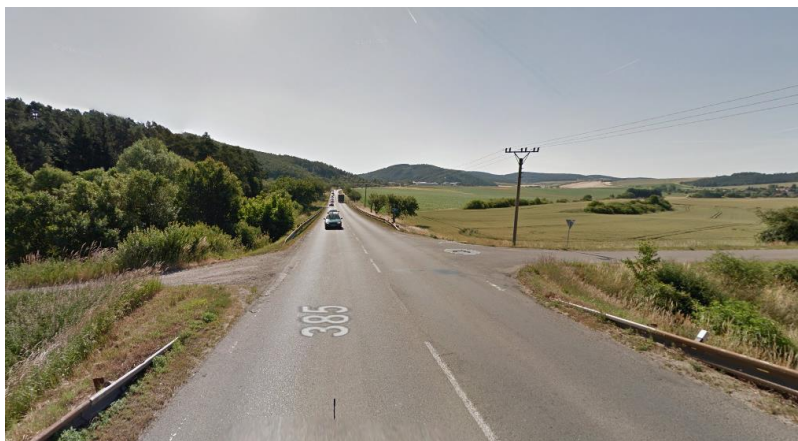
Väčšina (71 %) nehôd boli nehody s hmotnou škodou, avšak boli tu 3 usmrtené osoby a 2 osoby ťažko zranené. K úmrtiam došlo pri predchádzaní/jazde v nesprávnom smere. Nehody s týmito následkami sa stali v blízkosti spomínanej križovatky. Ľahko zranených osôb bolo dokopy 35.

**Obrázok 1.5.6: Styková križovatka so zjazdom**

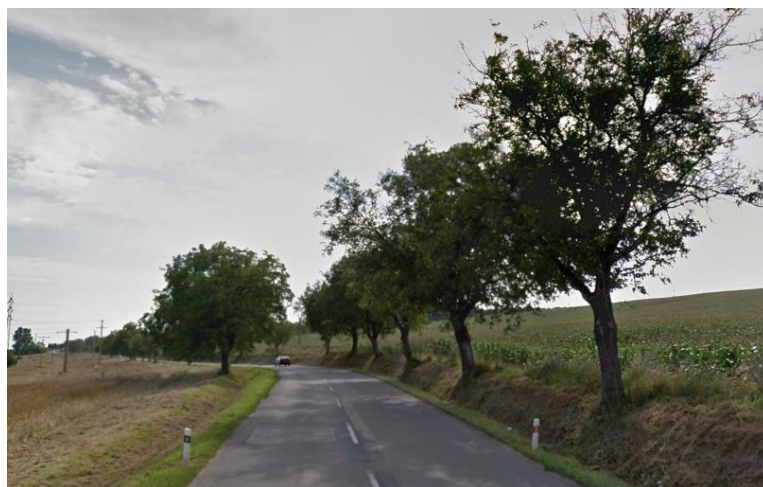
Rovnú polovicu nehôd predstavujú havárie a ďalšiu štvrtinu zrážka s idúcim nekoľajovým vozidlom. Kritickým miestom, kde sa tieto nehody kumulujú je smerový oblúk. V tejto časti sa tiež stalo pár nehôd s pevnou prekážkou, najčastejšie stromom. Zrážky s lesnou zverou sa udiali v priebehu celého úseku.

**Obrázok 1.6.3: Nebezpečný oblúk (Google, 2011)**

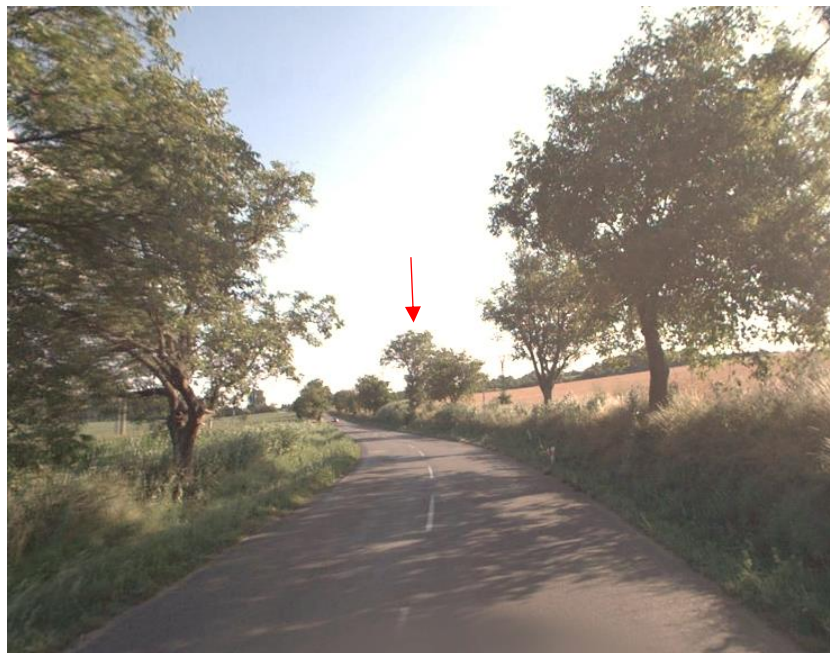
**Obrázok 1.6.4: Nebezpečný strom po prejení oblúkom**

Najčastejšou chybou vodičov bolo neprispôsobenie rýchlosti dopravno-technickému stavu vozovky (viac než polovica všetkých nehôd v úseku sa stala v priamej po prejení oblúkom). V pätine prípadov neprispôbili rýchlosť stavu vozovky, a to najčastejšie mokrému povrchu (40 % z celkového počtu nehôd podľa povrchu vozovky).

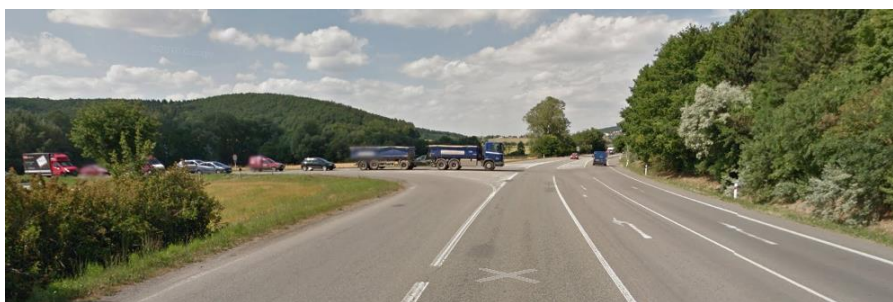
Hlavnou príčinou nehôd bolo najčastejšie nedodržanie bezpečnej vzdialenosti za vozidlom. Často neboli nehody zapríčinené vodičom, ale lesnou zverou a raz chodcom. Na križovatke, kde sa stalo viacero nehôd, kde tieto nehody vznikli v dôsledku nedodržania značky upravujúcej prednosť v jazde. Často sa tiež vodiči plne nevenovali jazde.

Obrázok 1.7.4: Styková križovatka na úseku 7

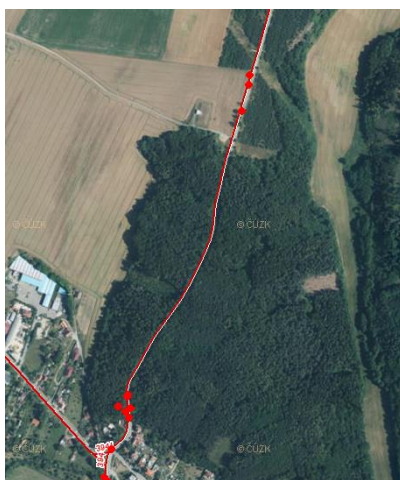
Polovica nehôd sú zrážky s idúcim nekoľajovým vozidlom a ďalším častým druhom nehody je zrážka s pevnou prekážkou (najmä strom), ktoré sa kumulujú na dvoch miestach, a to v nezalesnenej časti, kde cestu lemujú stromy a v mieste protismerných oblúkov.

**Obrázok 1.10.4: Miesta zrážok s pevnou prekážkou**

Hlavnou príčinou je predovšetkým neprispôsobenie rýchlosti dopravno-technickému stavu vozovky (oblúk, klesanie, stúpanie, šírka apod.).

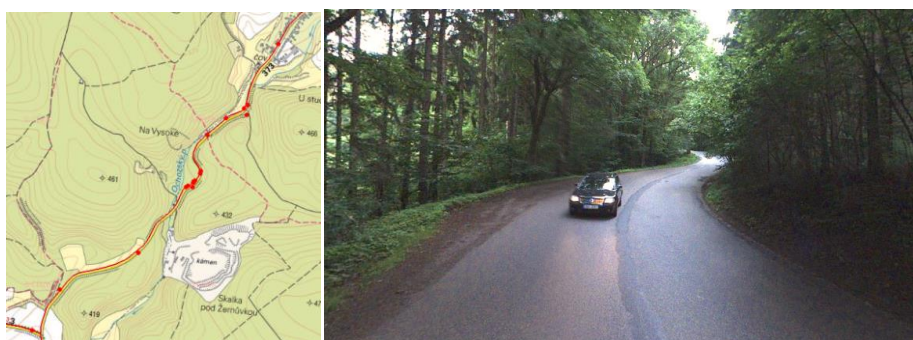
Prevažne sa stali havárie (33 %) a zrážky s idúcim nekoľajovým vozidlom (30 %), ktoré sa kumulovali v protismerných oblúkoch v jednej časti úseku. V oblúkoch sa stalo 65 % analyzovaných nehôd.

**Obrázok 1.11.4: Miesto kumulácie havárií a zrážok s protiidúcim vozidlom**

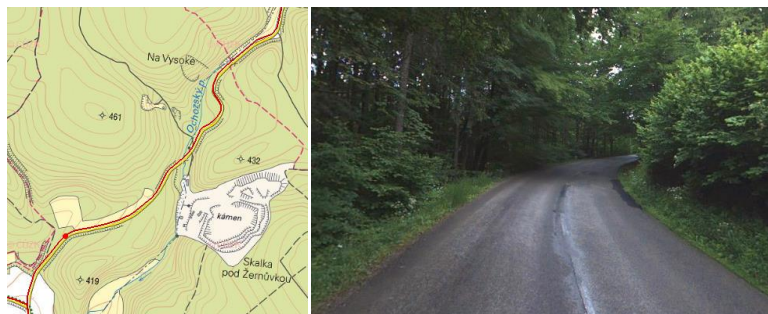
**Obrázok 1.11.5: Miesto smrtelnej zrážky so stromom**

Nehôd s následkami na zdraví a živote bolo dokopy 43 %. Boli usmrtené 2 osoby (náraz do stromu, zrážka s vozidlom), jedna osoba ťažko zranená a 23 osôb zranených ľahko.

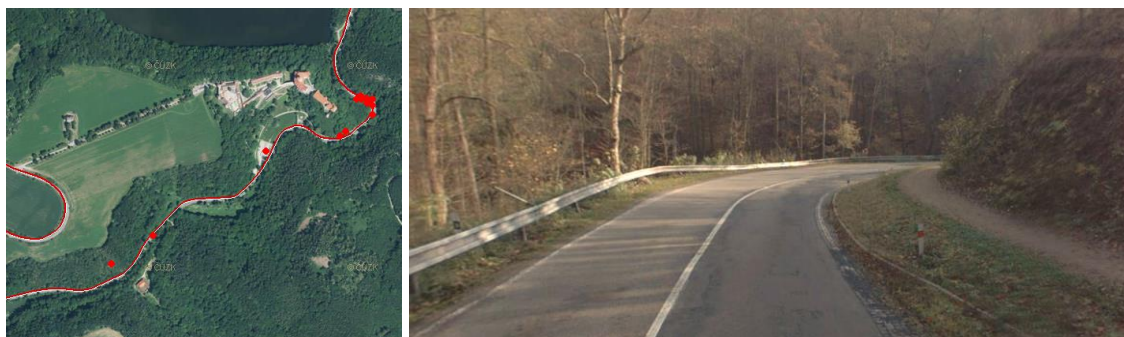
Najčastejšou pevnou prekážkou bolo zvodidlo s kumuláciou nehôd v ostrých oblúkoch. Dvakrát sa jednalo o zrážku so stromom.

**Obrázok 1.12.4: Miesta nehôd s pevnou prekážkou**

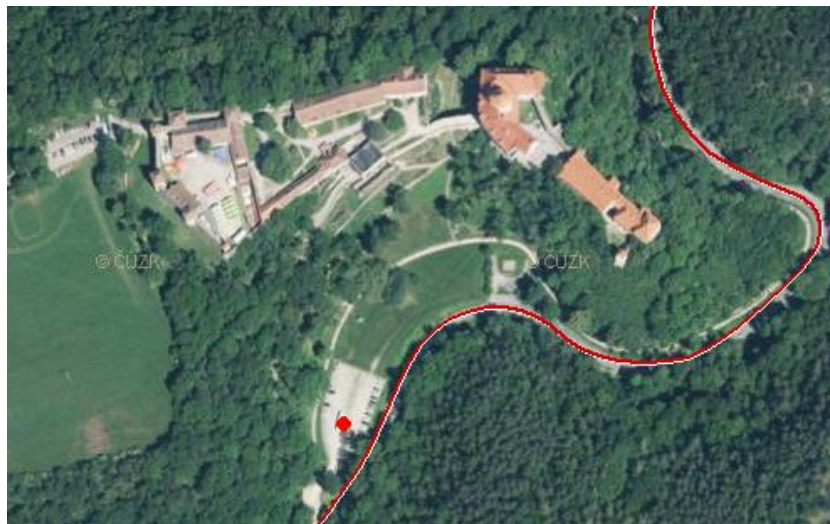
Jedna nehoda osobného automobilu s prívesom, evidovaná ako iný druh nehody, nebola zavinená vodičom, ale závadou komunikácie. Nehoda však nie je lokalizovaná priamo na komunikácii, ale na parkovisku.

**Obrázok 1.12.5: Nehoda zavinená závadou komunikácie**

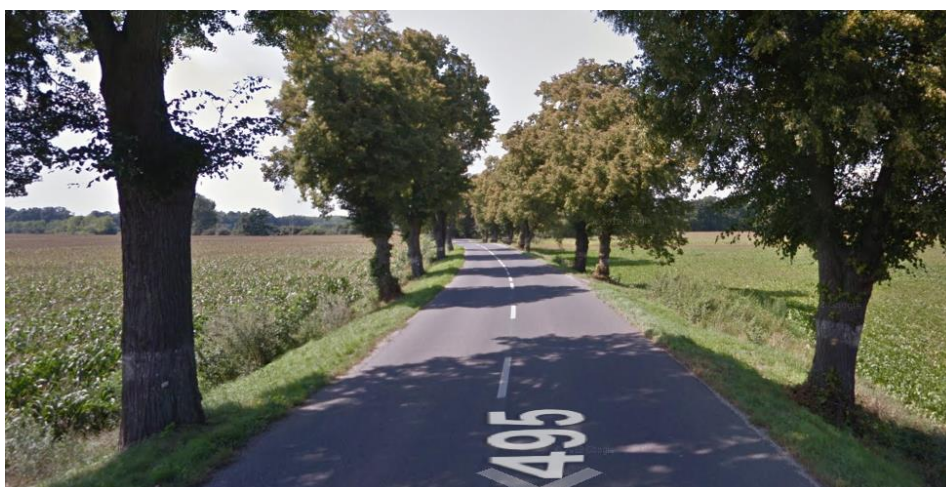
Pevnými prekážkami boli hlavne stromy (24 %), ktoré mali za následok ťažké zranenia. Približne rovnaký počet zrážok (21 %) sa udial s konkrétne neurčeným prvkom vybavenia cesty (odrazník, pätník, stĺpik, dopr. značka apod.).

**Obrázok 1.13.4: Aleja stromov v úseku 13 (Google, 2012)**

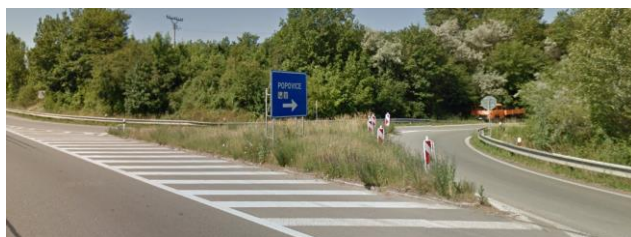
**Obrázok 1.15.4: Pohľad na pevné prekážky v úseku 15**

Najčastejšou pevnou prekážkou bolo príslušenstvo komunikácie (odrazník, pätník, stĺpik, dopr. značka apod.), jedenkrát sa jednalo o zvodidlo.

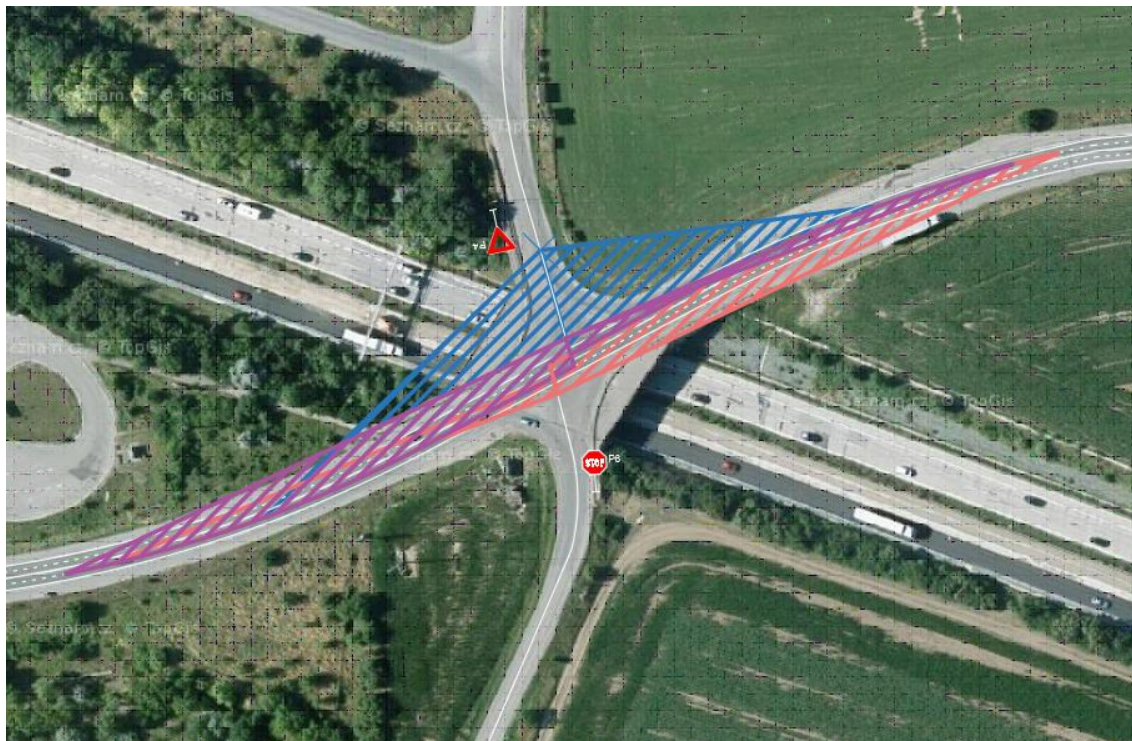
Obrázok 2.1.5: Rozhľady na križovatke

Z hľadiska rozhľadov je nutné uskutočniť pár zmien. Rýchlosť na hlavnej komunikácii je v širšom okolí križovatky znížená na 70 km/h, čo znamená, aby bol rozhľad z vedľajších vetiev dĺžky 160 m na pravú stranu a 140 m na ľavú. Zo severnej vetvy je vzhľadom k značke „Daj prednosť v jazde!“ nutné mať širší rozhľad, ktorému po pravej strane bránia vysadené stromy a v prípade využitia poľa vysokými plodinami naľavo, bude taktiež rozhľad nezaručený. Okrem toho sa v tomto rozhľade nachádza aj odstavná

plocha. Opatrením pre tieto nedostatky je osadenie značky P 6 (Stoj, daj prednosť v jazde!). Rozhľadu z južnej vetvy môžu prekážať vozidlá (kamióny) parkujúce za križovatkou. Opatrením je posunutie odstavnej plochy alebo zrušenie tohto miesta.

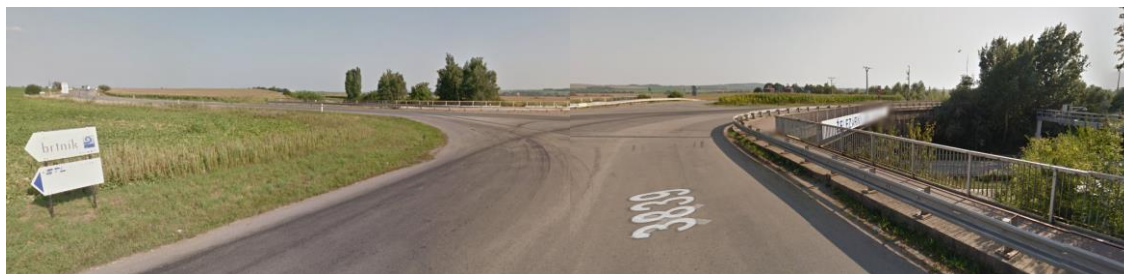
Obrázok 2.1.6: Rozhľad na križovatku zo severnej vetvy

**RIZIKO č. 2: Prekážky v rozhľade zo severnej vetvy križovatky**

Možné dôsledky: Nedostatočný rozhľad na križovatku a následné nehody.

Opatrenie: Inštalácia značky P 6 (Stoj, daj prednosť v jazde!).

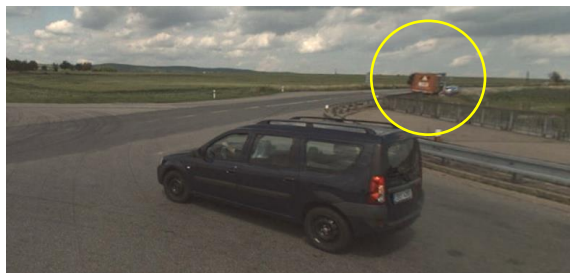
**Obrázok 2.1.7: Státie v rozhl'ade**

### **RIZIKO č. 3: Odstavná plocha prekážajúca v rozhl'ade**

Možné dôsledky: Nedostatočný rozhľad na križovatku a následné nehody.

Opatrenie: Posunutie odstavnej plochy. Odstránenie plochy.

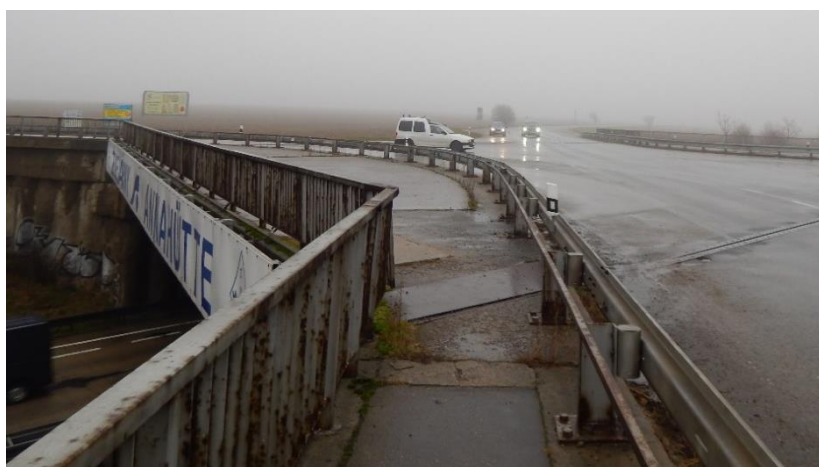
Obrázok 2.1.11: Zlý stav chodníku

Možné dôsledky: Nekomfortná chôdza.

Opatrenie: Nový povrch chodníku.

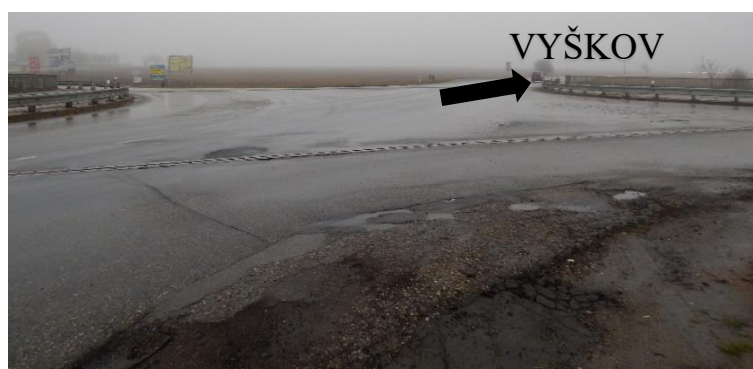
**Obrázok 2.1.13: Vjazd do križovatky z odstavnej plochy**

Miesto pred križovatkou vpravo (smer z Brna) zasahuje do oblasti zákazu státi. Na Obr. 2.1.13 je možné vidieť, že je toto miesto využívané a vozidlá odtiaľ vstupujú do križovatky.

Tento pohyb môže byť nepredvídaný pre vodičov vchádzajúcich do križovatky z vedľajších komunikácií a môže tak dôjsť k stretu vozidiel. Povrch státi nie je spevnený živíčnou vrstvou a za dažďa je povrch zmáčaný. Odporúča sa upraviť toto miesto z hľadiska rozmerov a zásahu do križovatky, ako aj z hľadiska povrchu. V prípade upravenia pohybu vozidiel v križovatke a zmene počtu jazdných pruhov na hlavnej komunikácii sa odporúča odstránenie tohto miesta.

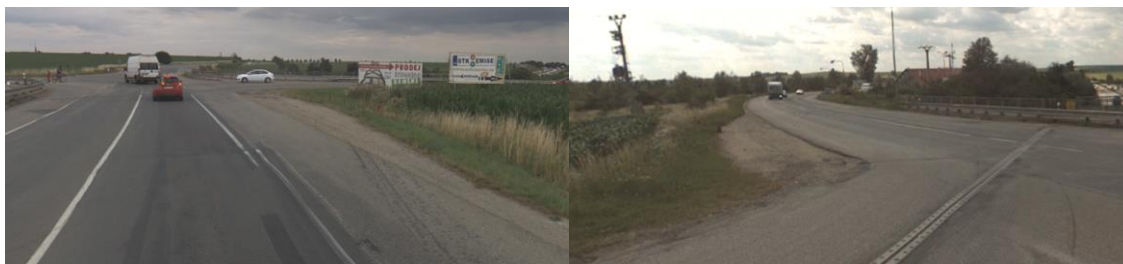
**Obrázok 2.1.14: Miesto pre zastavovanie: vľavo pohľad z hlavnej komunikácie, vpravo pohľad z vedľajšej komunikácie**

Možné dôsledky: Neprehľadný úsek, stret vozidiel.

Opatrenie: Úprava odstavnej plochy. Odstránenie plochy.

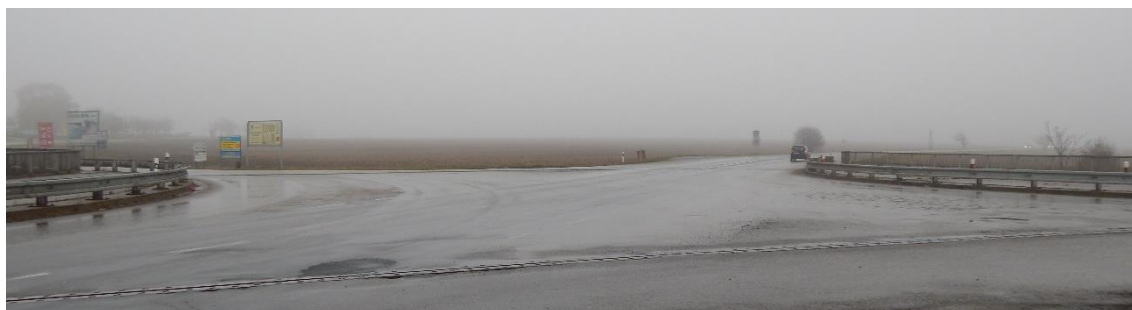
**Obrázok 2.1.15: Smerové stĺpiky**

Možné dôsledky: Slabé smerové vedenie vodičov. Riziko poľadovice.

Opatrenie: Inštalácia bielych (Z 11a, Z 11b) a modrých (Z 11e, Z 11f) smerových stĺpikov.

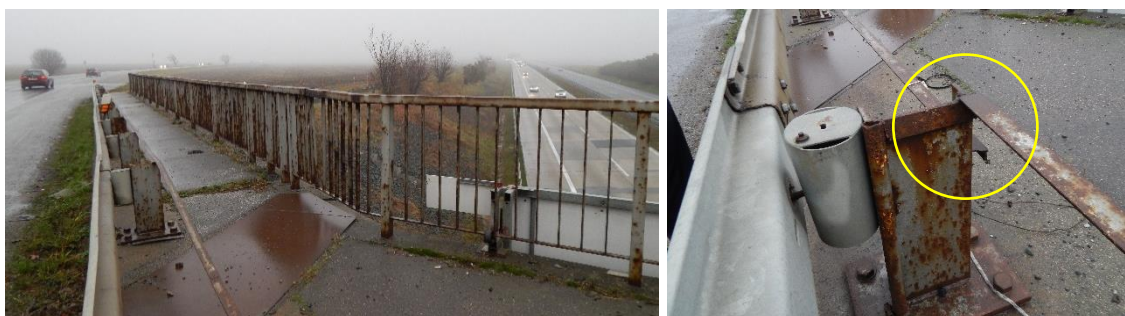
Obrázok 2.1.16: Zlý stav záchytných systémov

Možné dôsledky: Záchytné systémy strácajú svoju funkčnosť.

Opatrenie: Výmena zvodidiel a zábradlia.

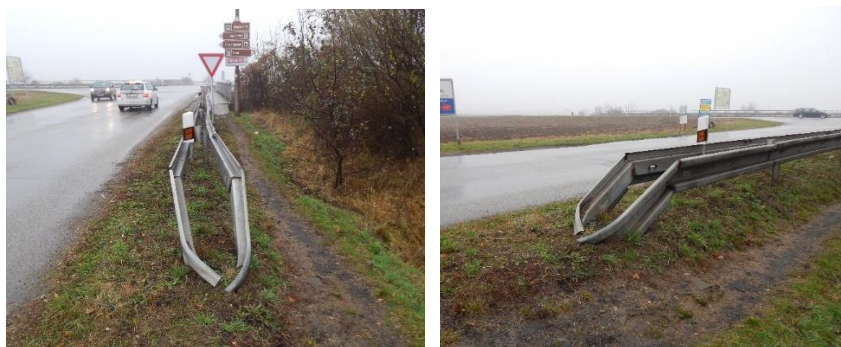
**Obrázok 2.1.17: Nesprávne ukončenie zvodidiel**

Pri vjazde na križovatku zo severu (obec Tvarožná, z areálu služieb) je možné pozorovať nesprávne ukončenie zvodidiel, ktorý by malo mať patričný výškový nábeh (aspoň 4 m).

Možné dôsledky: Napichnutie vozidla na zvodidlo.

Opatrenie: Úprava výškového nábehu ukončenia zvodidla.

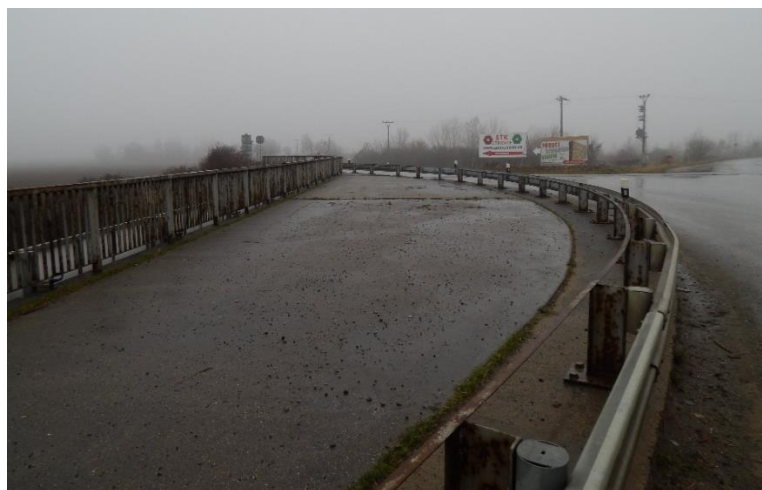
**Obrázok 2.1.20: Chodník vedľa križovatky**

Na moste sa na oboch stranách nachádza chodník, ktorý je z jednej strany chránený zvodidlom a z druhej zábradlím. Jeho šírka je premenlivá a kopíruje zaoblenie nárožia križovatky. Pre zvýšenie pocitu bezpečia chodcov sa odporúča zúžiť šírku chodníka a šírkoovo oddialiť pohyb chodcov od pohybov v križovatke napríklad zeleným pásom alebo na údržbu menej náročný pás kamenitého materiálu, kedy však môže hroziť znečisťovanie vozovky na križovatke.

Možné dôsledky: Malý pocit bezpečia chodcov.

Opatrenie: Zúženie chodníka.

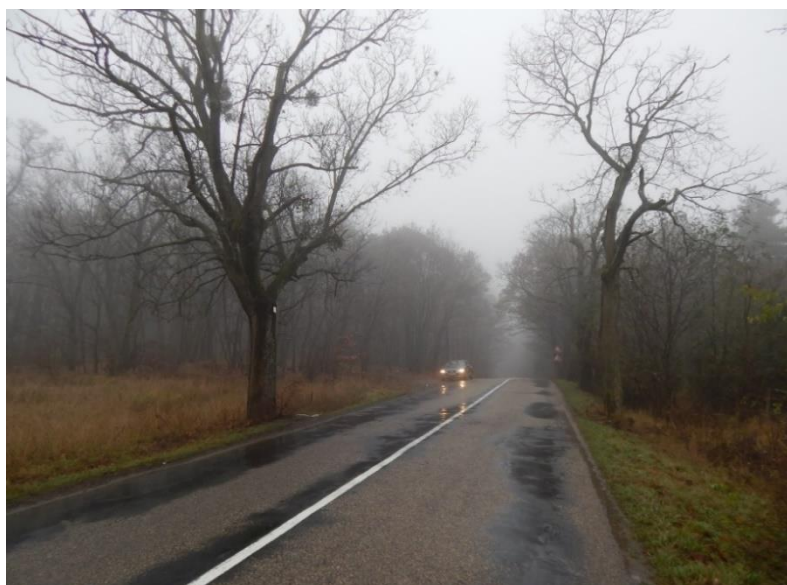
**Obrázok 2.2.1: Šírkové usporiadanie komunikácie**

Šírka komunikácie je na začiatku úseku v miestach za križovatkou s cestou I/23 väčšia, a je prítomná spevnená krajnica. Neskôr sa šírka jazdných pruhov zužuje a potom si zachováva konštantnú veľkosť v kategórii S 7,5 bez spevnených krajníc. Celkovo sa komunikácia javí ako úzka bez zjavných rozšírení v oblúkoch s degradovaným okrajom vozovky po celom úseku.

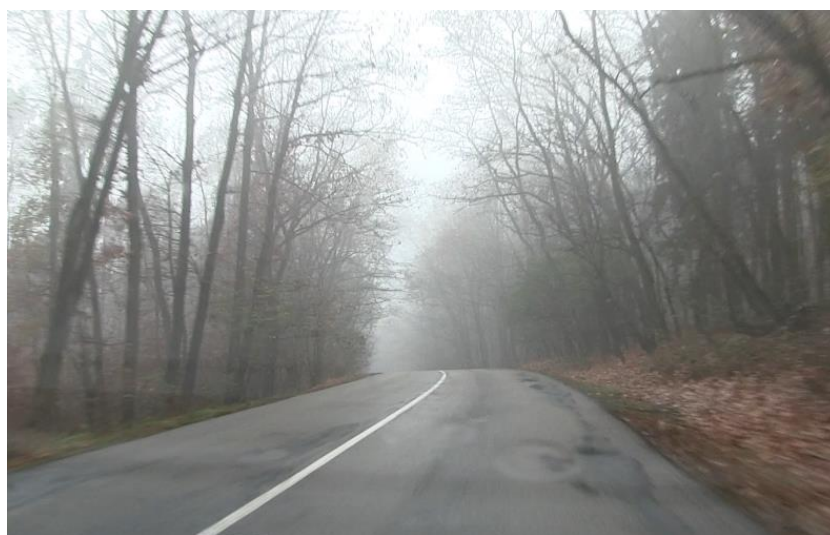
**Obrázok 2.2.5: Neprehľadný horizont, nevhodná kombinácia návrhových prvkov**

Možné dôsledky: Neschopnosť predvídať smer trasy.

Opatrenie: Overenie úpravy smerového a výškového riešenia trasy.

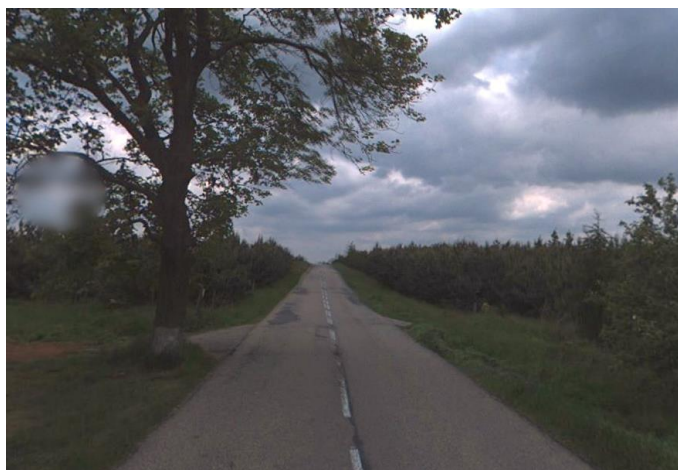
**Obrázok 2.2.7: Hospodárske zjazdy**

Možné dôsledky: Rozhl'ad na hlavnú cestu je znemožnený a môže tak dôjsť k stretu vozidiel. Možný je tiež náraz do stromu.

Opatrenie: Žiadne. Odstránenie stromu.

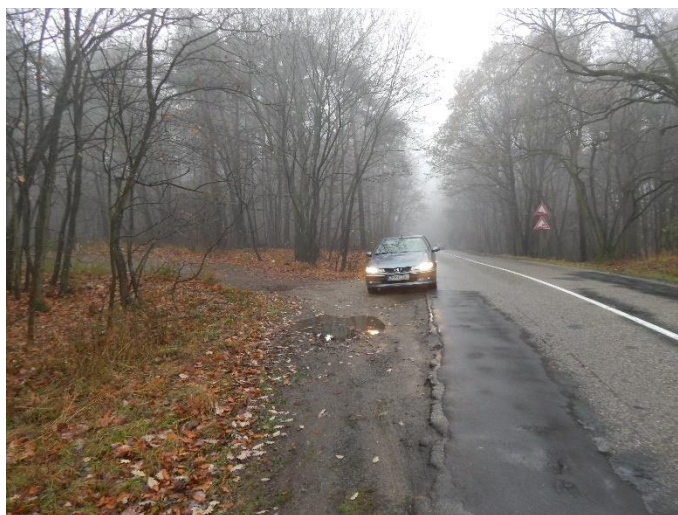
Obrázok 2.2.8: Pripojenie lesnej cesty

Zjazd na lesnú cestu je nespevnený a kraj vozovky je v týchto častiach zdegradovaný. Vzhľadom k charakteru komunikácie a dopravnému zaťaženiu nie je tento povrch považovaný za bezpečnostné riziko. Rozhl'ady nie sú zaistené z dôvodu umiestnenia medzi vypuklými oblúkmi a stromami.

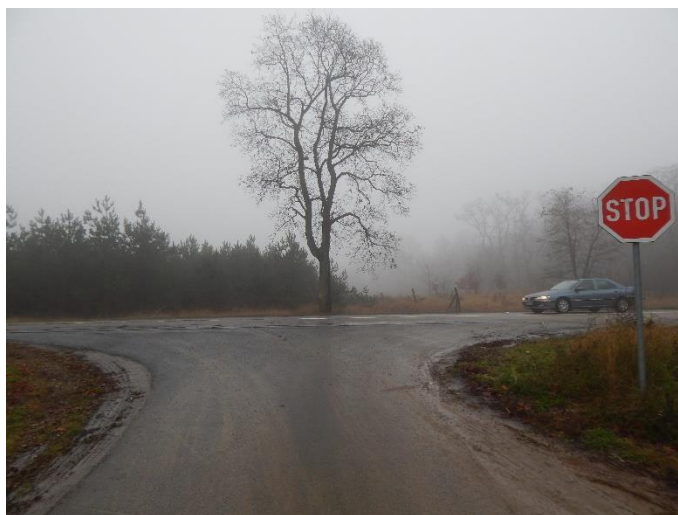
Obrázok 2.2.9: Pohľad zo zjazdu

Zjazd je tiež naznačený zníženým obrubníkom na kraji vozovky hlavnej cesty a pre prednosť v jazde je zvýraznená použitím zvislého dopravného značenia (značka P 6 Stoj, daj prednosť v jazde!).

Rozhl'ady nie sú v žiadnom prípade dodržané, pretože zjazd sa nachádza medzi vypuklými vrcholovými oblúkmi, ktoré sú od neho vzdialené približne 30 m na každú stranu, pričom požiadavka na rozhl'ad je 110 m zľava a 90 m sprava. Doteraz sa v tomto mieste neudiala žiadna dopravná nehoda ovplyvnená touto skutočnosťou.

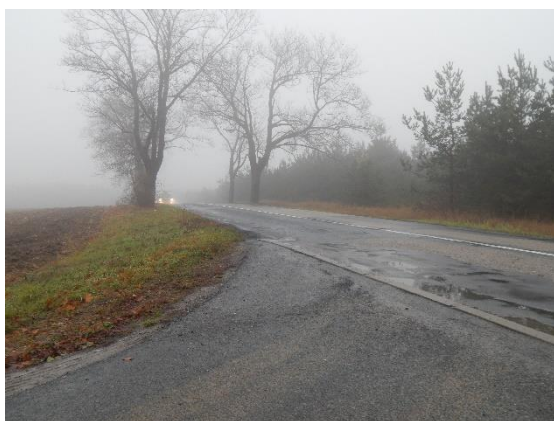
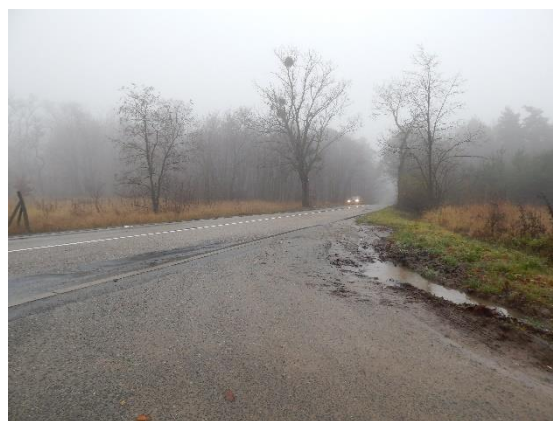
Obrázok 2.2.10: Nedostatočný rozhl'ad zo zjazdu

**RIZIKO č. 8: Nezaistené rozhl'ady zo zjazdu (pripojenie účelovej komunikácie)**

Možné dôsledky: Rozhl'ad na hlavnú cestu je znemožnený a môže tak dôjsť k stretu vozidiel.

Opatrenie: Zníženie rýchlosti. Zmena výškového vedenia trasy.

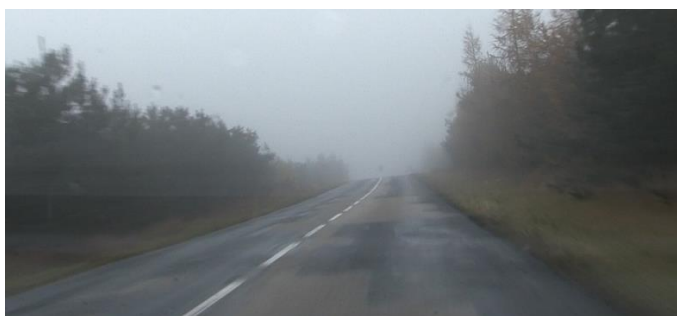
Obrázok 2.2.11: Viacnásobné opravy povrchu

Možné dôsledky: Zlý stav vozovky za nepriaznivých poveternostných podmienok a nekomfortná jazda.

Opatrenie: Osadenie značky A 7a (Nerovnosť vozovky). Výmena krytu vozovky.

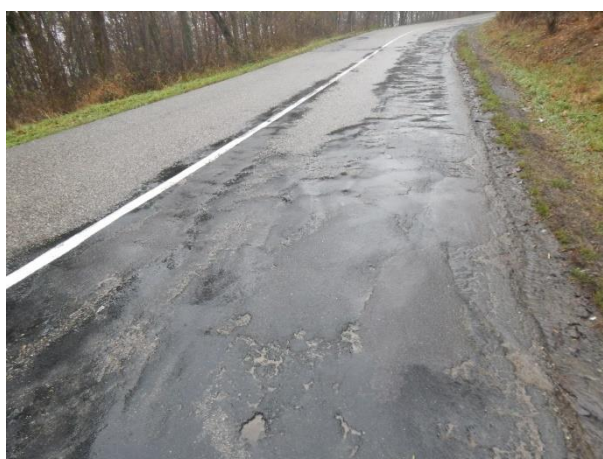
Obrázok 2.2.12: Znížené protišmykové vlastnosti, úbytok hmoty z krytu

#### **RIZIKO č. 10: Strata protišmykových vlastností**

Možné dôsledky: Zväčšujúca sa dĺžka brzdnnej dráhy a horšia priľnavosť vozidla k vozovke.

Opatrenie: Výmena krytu vozovky.

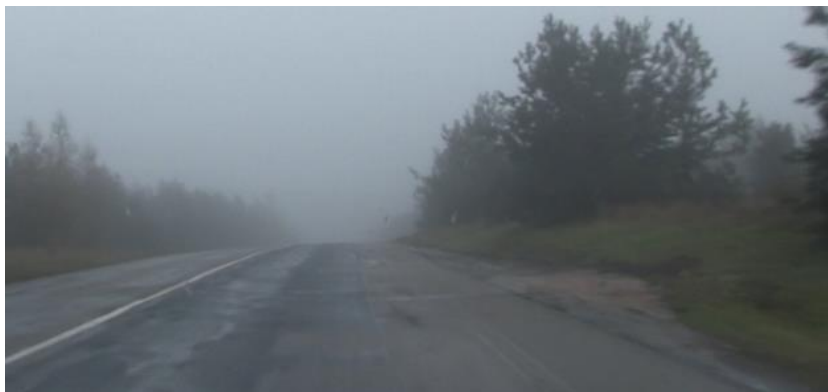
Obrázok 2.2.14: Neudržiavaná plocha 1

Možné dôsledky: Zadržiavanie vody a podmáčanie vozovky.

Opatrenie: Úprava plôch spevnením alebo zatrávnením, podľa zvolenej funkcie.

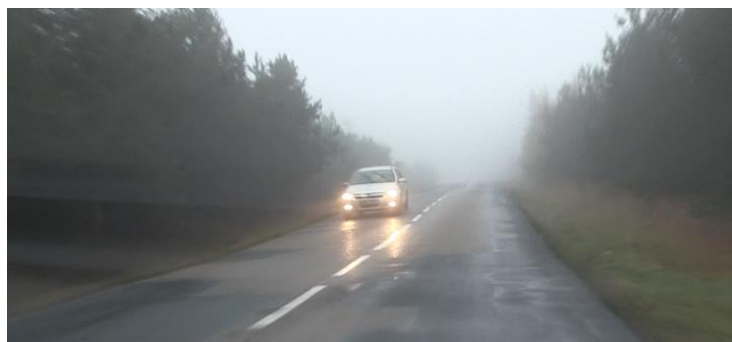
**Obrázok 2.2.16: Nesprávne užitie prerušovanej čiary pred smerovým oblúkom so zeleňou v rozhlade**

Možné dôsledky: Predchádzanie v miestach, kde nie je dostatočný rozhľad.

Opatrenie: Aplikácia pozdĺžnej čiary súvislej V 1a v celom úseku.

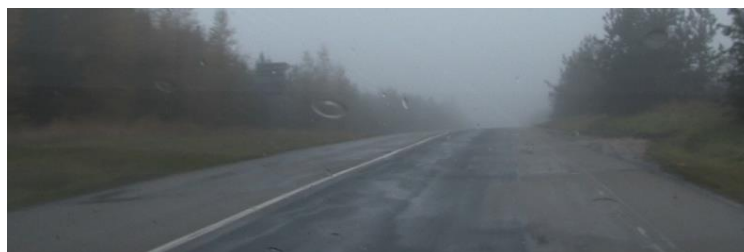
**Obrázok 2.2.17: Vyblednutá vodiaca čiara na začiatku úseku**

Na začiatku úseku sa nachádza spevnená krajnica, ktorá sa postupne zužuje až vymizne. Táto krajnica je od jazdného pruhu oddelená vyblednutou vodiacou čiarou, čo nabáda vodičov k rýchlej jazde. Na zvyšku úseku nie sú použité vodiace čiary, ktoré by pomohli orientácii za zníženej viditeľnosti.

Možné dôsledky: Slabé smerové vedenie vodičov.

Opatrenie: Aplikácia vodiacich čiar V 4 v celom úseku.

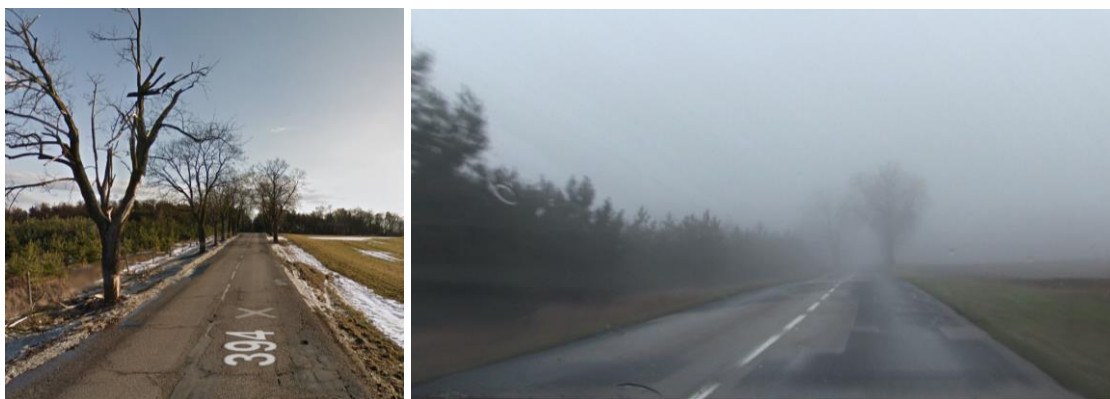
Obrázok 2.2.18: Vyrúbané stromy: vľavo stav v r. 2012 (Google), vpravo stav v r. 2015

Okrem stromov a dopravných značiek sa v úseku nenachádzajú iné nebezpečné pevné prekážky. Veľká časť úseku prechádza cez zalesnenú oblasť, avšak zrážky s pevnou prekážkou sa kumulujú v dvoch miestach, ktoré sú vyobrazené na Obr. 2.10.4. V jednom mieste, kde sa kumulujú nehody, už došlo k výrubu niektorých stromov, čo je zrejmé z porovnania obrázku z Google z r. 2012 so súčasným stavom.

Nie je možné posúdiť, či bol výrub vykonaný z hľadiska bezpečnosti dopravy alebo kvôli zalesneniu oblasti ihličnatými stromami.

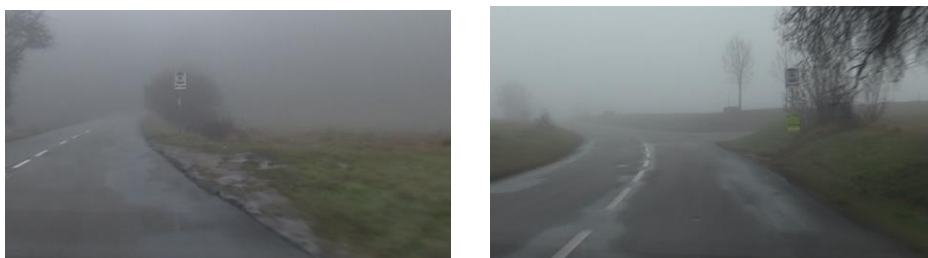
Na začiatku úseku za križovatkou s cestou II/383 sa nachádzajú na obidvoch stranách autobusové zastávky, pričom zastávka v smere do obce Březina je vytvorená záливom na nespevnenej zatravnenej ploche a zastávka v smere do obce Ochoz u Brna je umiestnená v jazdnom pruhu a státie pre chodcov zasahuje do príľahlej priekopy. Táto zastávka sa nachádza priamo pred križovatkou, kde sa pripája vedľajšia komunikácia a pri zastavení autobusu v jazdnom pruhu je pre vozidlá dávajúce prednosť znemožnený rozhľad na hlavnú komunikáciu. Vytvorenie zastávkového záľivu je preto nutnosťou. Frekvencia odjazdov zo zastávky (v každom smere) je 38 autobusov za deň v priebehu týždňa a 19 autobusov za deň cez víkendy.

Obrázok 2.3.1: Zastávka vľavo: smer Březina, vpravo: smer Ochoz u Brna

### **RIZIKO č. 1: Zastavovanie autobusov**

Závažnosť rizika: stredná

Možné dôsledky: Neprehľadný úsek. Zrážka zozadu alebo vojdenie do protismeru.

Opatrenie: Vytvorenie riadneho spevneného zastávkového zálivu v oboch smeroch.  
Presun zastávky na vhodnejšie miesto.

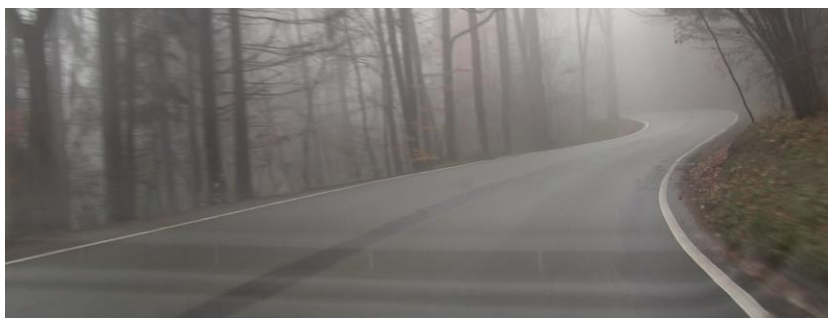
#### **RIZIKO č. 3: Úsek častých dopravných nehôd**

Závažnosť rizika: vysoká

Možné dôsledky: Nehody rôzneho druhu.

**Obrázok 2.3.3: Miesto najčastejších dopravných nehôd za mokra a vôbec**

Opatrenie: Zníženie rýchlosti. Dopravná značka A 2 (Dvojitá zatáčka). Dopravná značka A 22 (Iné nebezpečie) s dodatkom „Úsek častých dopravných nehôd“.

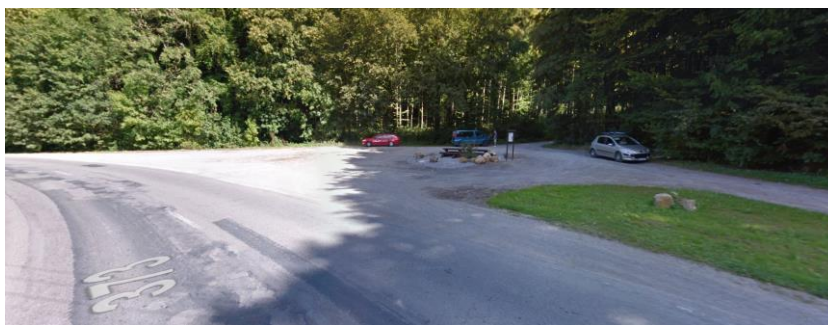
#### **RIZIKO č. 5: Neusmernené pohyby vozidiel pre výjazd a vjazd na odpočívadlo**

Závažnosť rizika: nízka

Možné dôsledky: Kolízia vozidiel.

**Obrázok 2.3.5: Pohľad na vjazdy a výjazdy z odpočívadla**

Opatrenie: Usmernenie pohybov vozidiel ostrovčekmi.

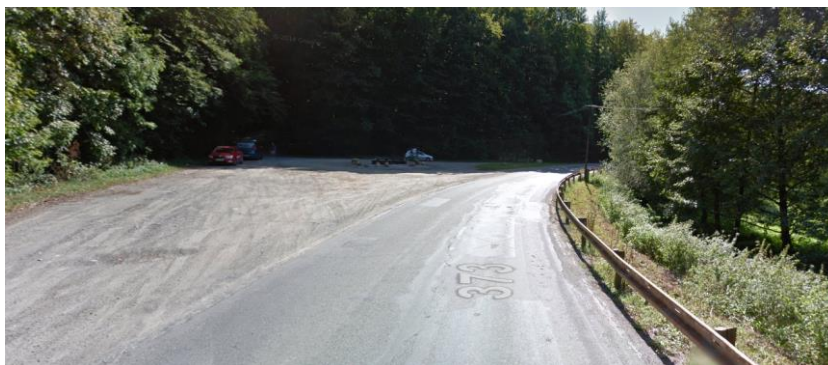
**RIZIKO č. 6: Nezaistené rozhl'ady pre odbočenie vľavo na odpočívadlo**

Závažnosť rizika: stredná

Možné dôsledky: Kolízia vozidiel.

**Obrázok 2.3.6: Nedostatočný rozhl'ad pre odbočenie vľavo na odpočívadlo**

Opatrenie: Zníženie rýchlosti v blízkosti zjazdu. Odstránenie zelene v rozhl'ade. Zmena smerového vedenia trasy.

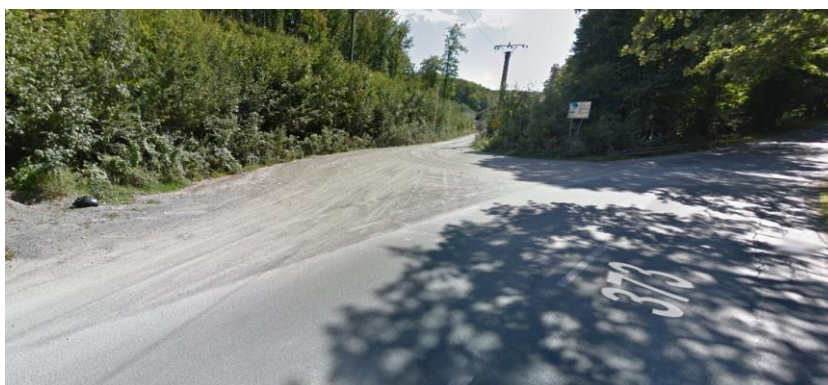
Výjazd vozidiel z vedľajšej komunikácie na hlavnú nie je usmernený a vyznačuje sa veľmi širokou zhutnenou plochou. Táto šírka je pravdepodobne zvolená kvôli nákladným vozidlám, ktoré vychádzajú z lomu, a je tak umožnené jednoduchšie napojenie na hlavnú komunikáciu.

**Obrázok 2.3.8: Pohľad na križovatku**

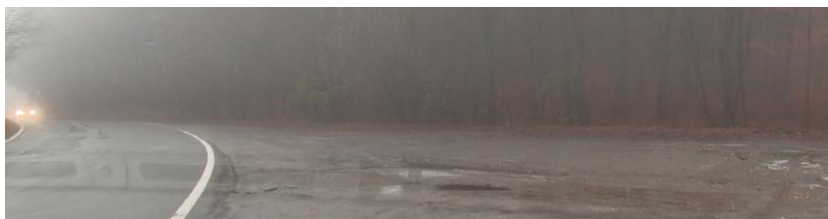
Možné dôsledky: Zadržiavanie vody a podmáčanie vozovky. Poškodenie vozidla.  
Sťažené pohyby (akcelerácia) v križovatke/zjazde.

**Obrázok 2.3.13: Povrch zjazdu k odpočívadlu**

Opatrenie: Úprava plôch spevnením.

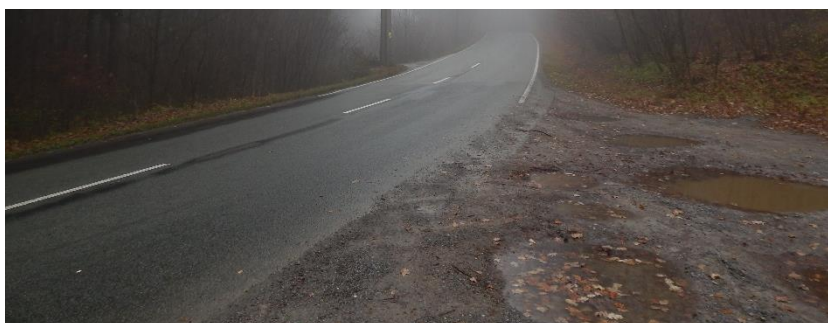
**Obrázok 2.3.14: Povrch stykovej križovatky**

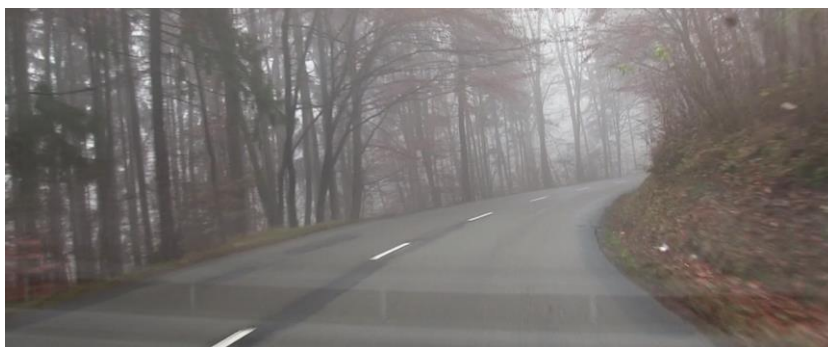
Možné dôsledky: Slabé smerové vedenie vodičov.

**Obrázok 2.3.15: Prerušovaná čiara v oblúku, chýbajúce VZD, chýbajúce smerové stĺpiky**

Opatrenie: Inštalácia smerových stĺpikov Z 11a a Z 11b, v oblúkoch po menších vzájomných vzdialenostiach.

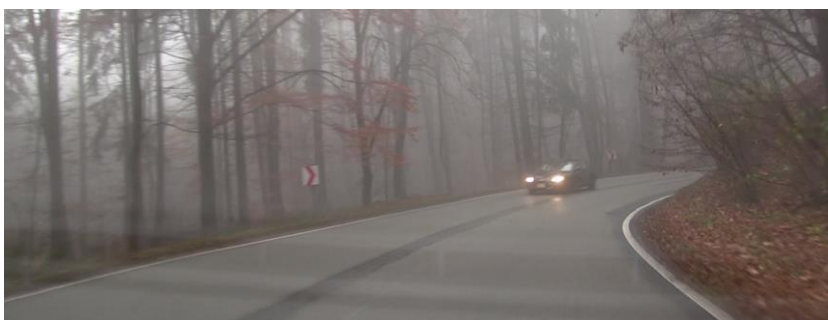
V niektorých smerových oblúkoch sú nainštalované vodiace tabule Z 3, avšak s veľkou vzdialenosťou medzi sebou, prípadne je osadená len jedna tabuľa. Vzhľadom k smerovému vedeniu je vhodné, aby boli tieto zariadenia doplnené o ďalšie kusy, a to nielen v nebezpečnom nehodovom úseku, ktorý rieši RIZIKO č. 3, ale aj v iných oblúkoch.

Možné dôsledky: Slabé smerové vedenie vodičov.

**Obrázok 2.3.16: Veľká vzájomná vzdialenosť vodiacich tabúl**

Opatrenie: Inštalácia ďalších vodiacich tabúl Z 3 v oblúkoch s prípadným žltozeleným fluorescenčným podkladom.

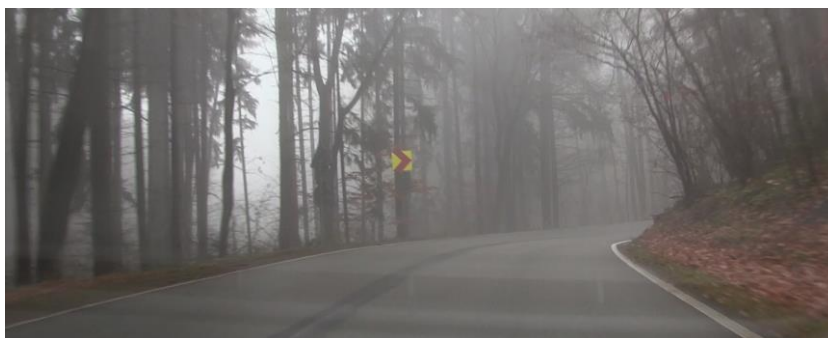
Obrázok 2.3.17: Slabé označenie nehodového úseku

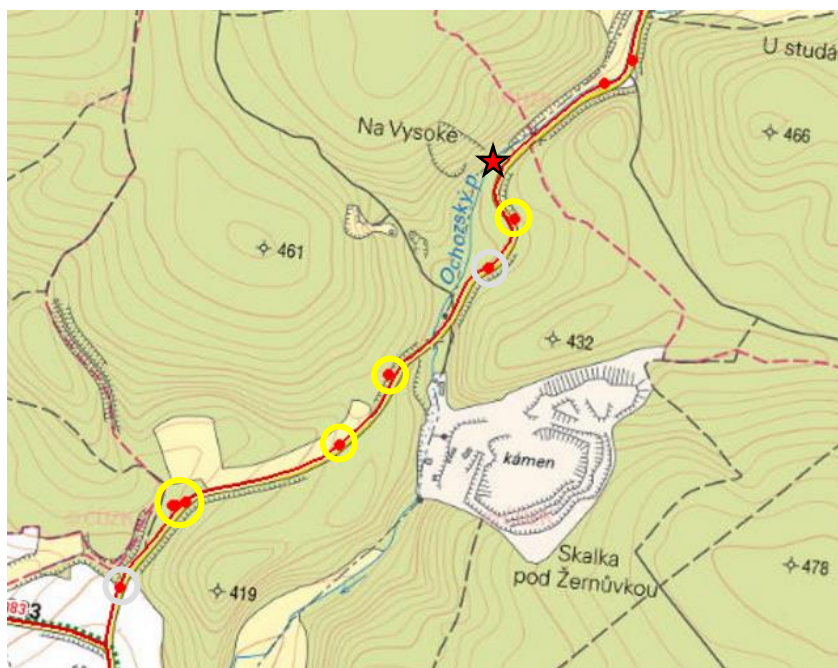
V úseku sa nachádzajú pevné prekážky v podobe stromov a stĺpu elektrického vedenia. Na nasledujúcom obrázku sú v žltých kružniciach vyobrazené polohy stromov, u ktorých nastali zrážky, z nich jedna bola fatálna. Lokality vyznačené modrými kružnicami sú zrážky s príslušenstvom komunikácie (odrazník, pätník, stĺpik, dopr. značka apod.). Ostatné červené kruhy predstavujú zrážky so zvodidlom.

**Obrázok 2.3.18: Polohy zrážok s pevnými prekážkami**

Odporúča sa inštalácia zvodidiel a odstránenie aspoň mimoriadne nebezpečných stromov. Medzi také patrí napr. strom umiestnený v smerovom oblúku pred križovatkou, v smere z obce Březina. Na Obr. č. 2.3.18 je vyznačený hviezdičkou.

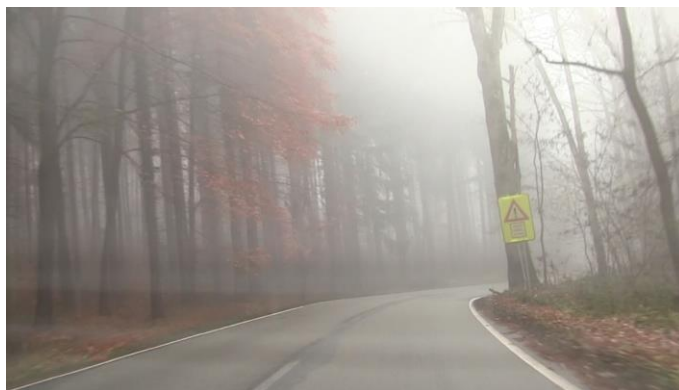
**Obrázok 2.3.19: Nebezpečná poloha stromu**

#### **RIZIKO č. 19: Výskyt stromov**

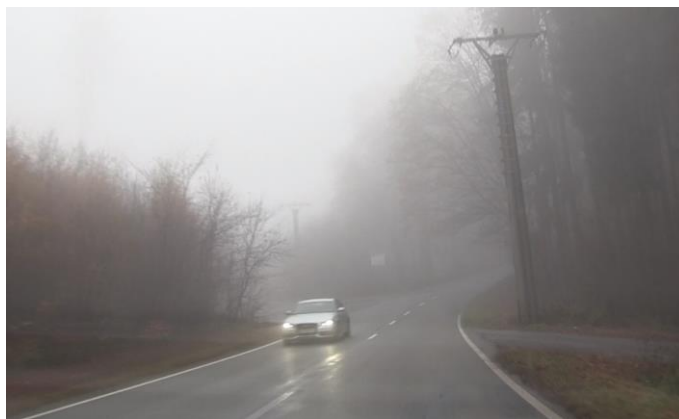
Možné dôsledky: Nárazy do stĺpu.

**Obrázok 2.3.20: Nebezpečná poloha stĺpu elektrického vedenia**

Opatrenie: Preložka stĺpu. Inštalácia zvodidiel.

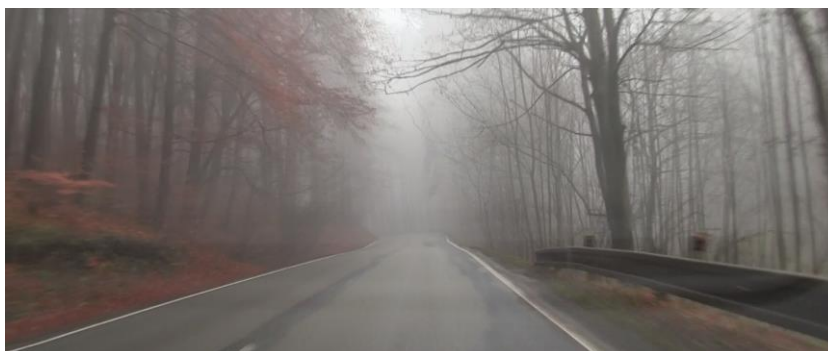
Zo začiatku úseku v smere z Ochozu u Brna je v pravotočivom oblúku po ľavej strane vysoký násyp, pravdepodobne s horšími charakteristikami než tie, pre ktoré nie je podľa normy nutné osadiť zvodidlá. Odporúča sa preto preveriť sklon a výšku svahu a prípadne inštalovať zvodidlá. Na konci úseku pri obci Březina lemuje vozovku Ochozský potok v dĺžke asi 450 m, kvôli čomu je tu inštalované zvodidlo. To je dlhé cca 330 m, a preto je potrebné aby bolo predĺžené.

Možné dôsledky: Vyjdenie mimo vozovku s vážnejšími následkami.

Obrázok 2.3.21: Skoré ukončenie zvodidiel pozdĺž vodného toku

Opatrenie: Inštalácia zvodidiel.
